SZAKÉRTŐI NYILATKOZAT

Nagymaros, Elsővölgy u. 938/1. hrsz. óvoda melletti suvadásra

Budapest, 2020. június

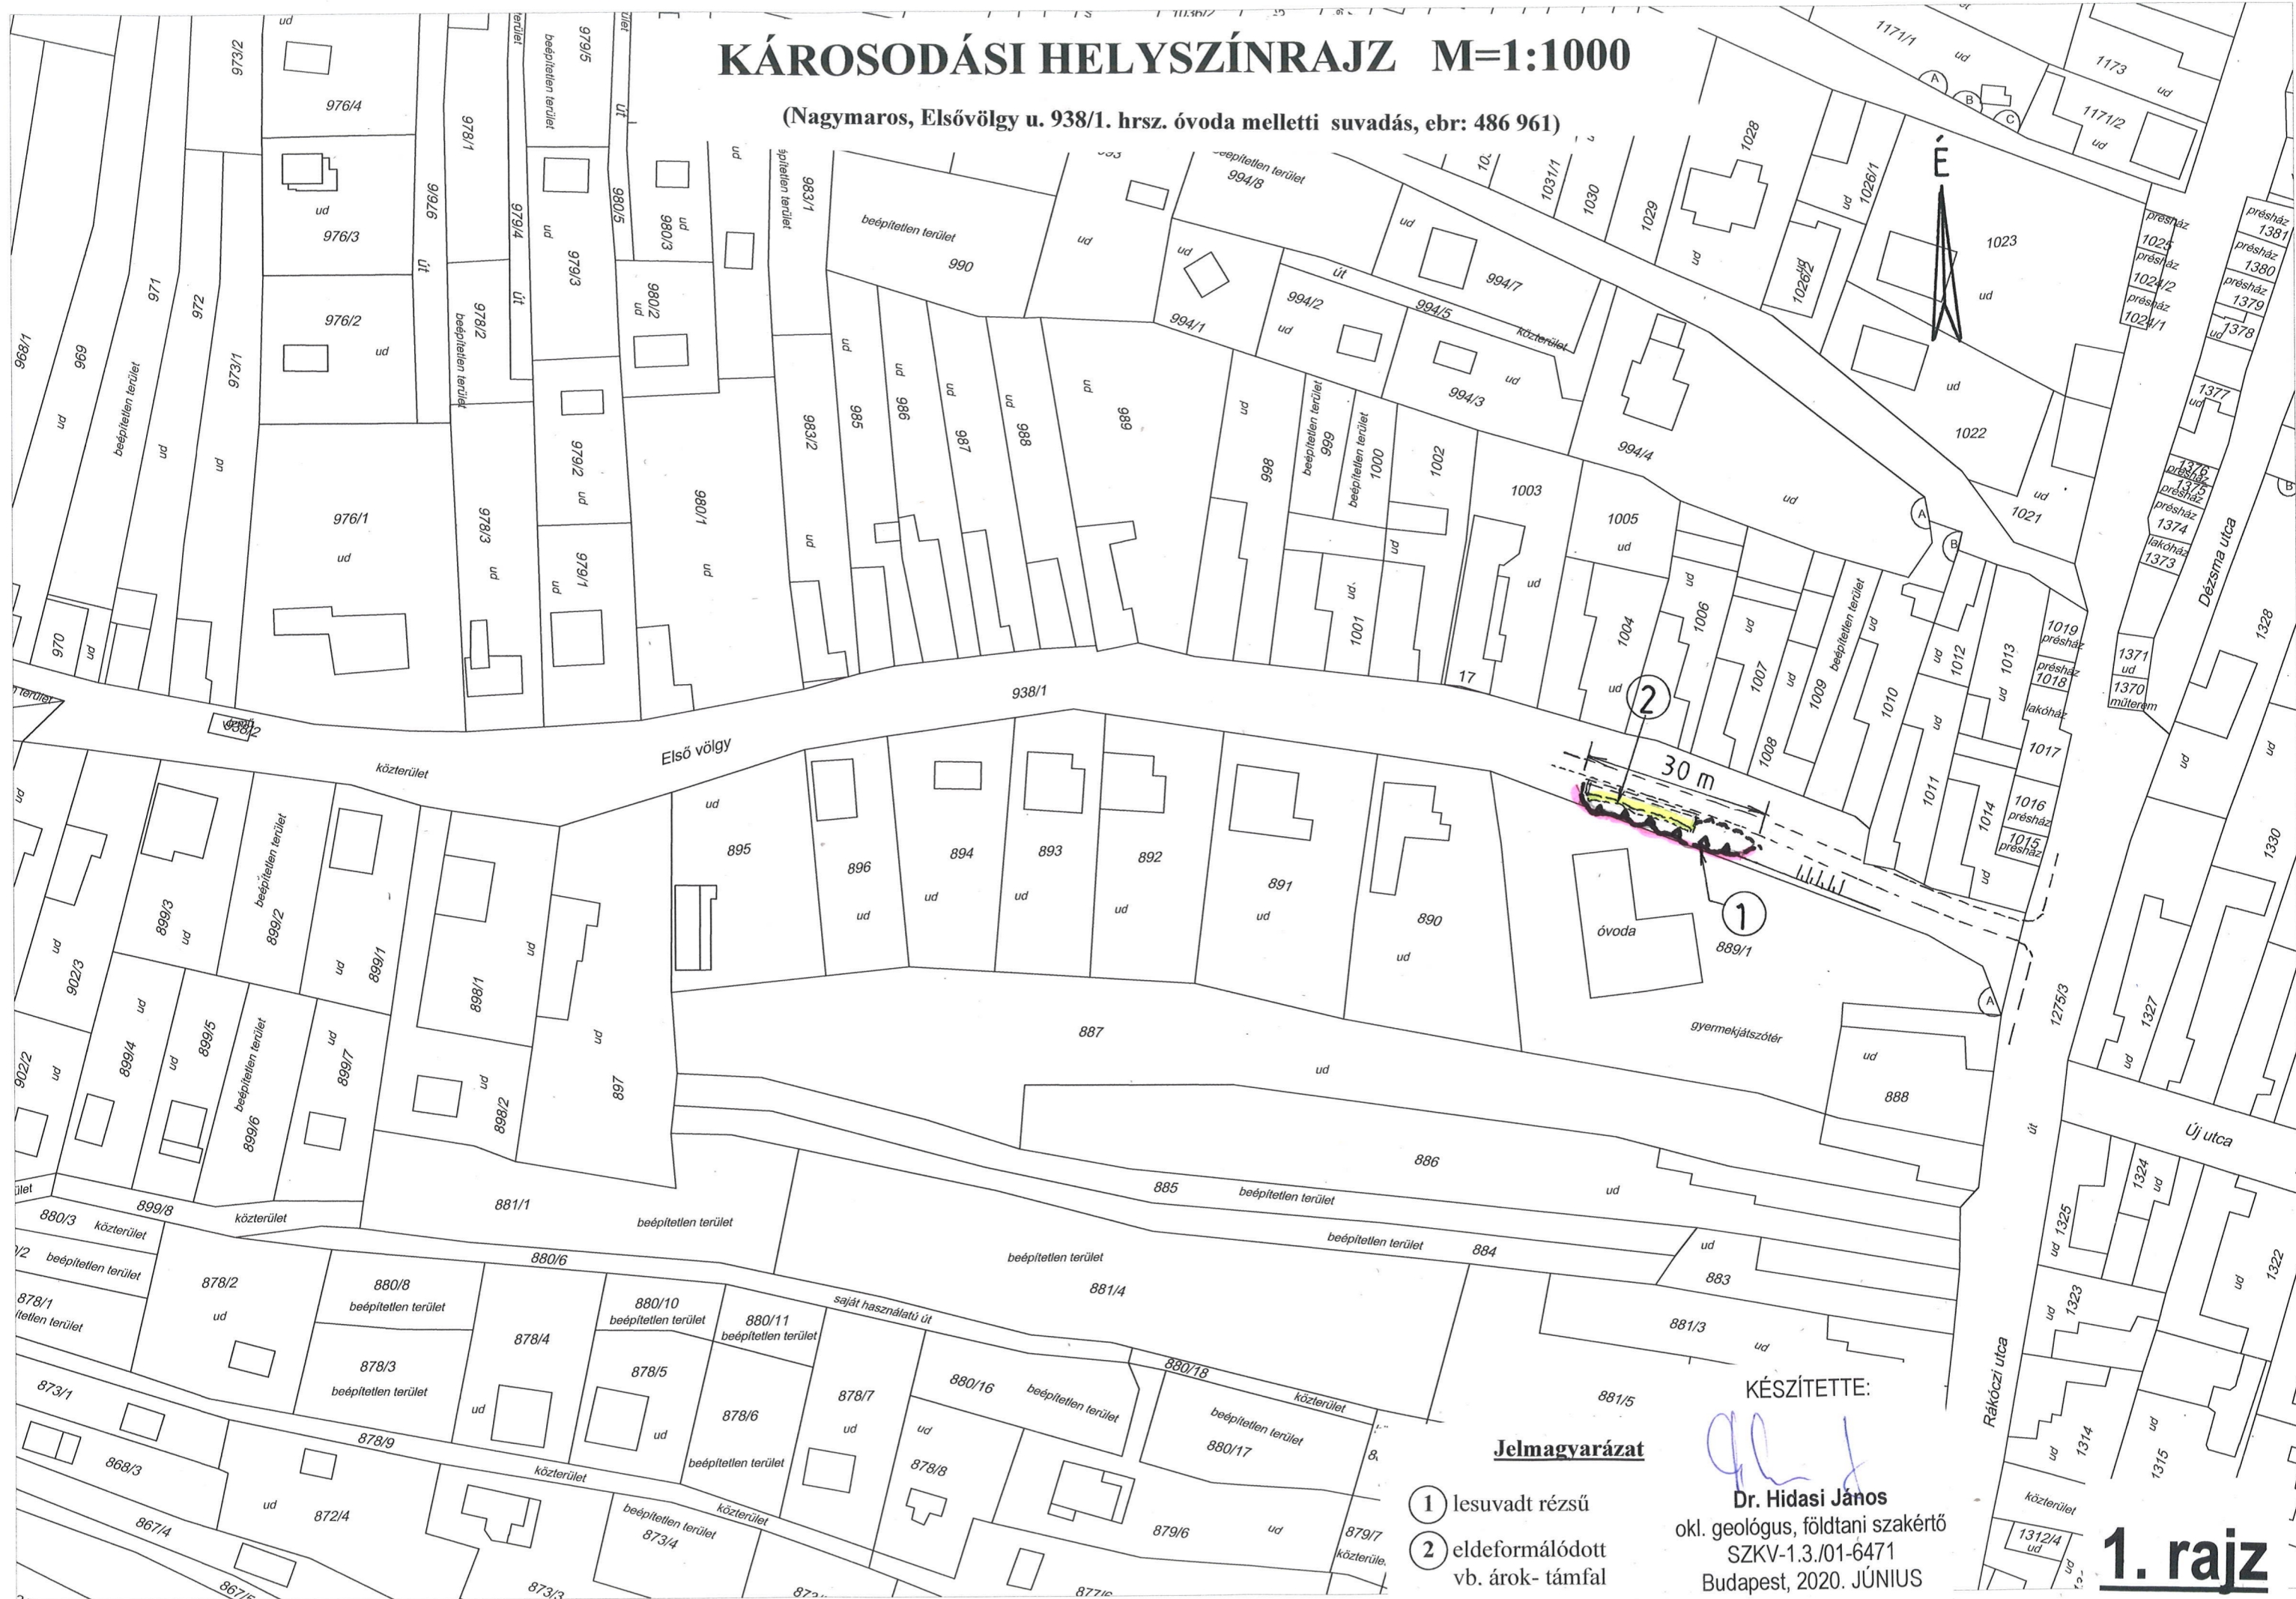
KÁROSODÁSI HELYSZÍNRAJZ M=1:1000

- Jelmagyarázat**
- ① lesvadt részsű
 - ② eldeformálódott vb. árok- támfal

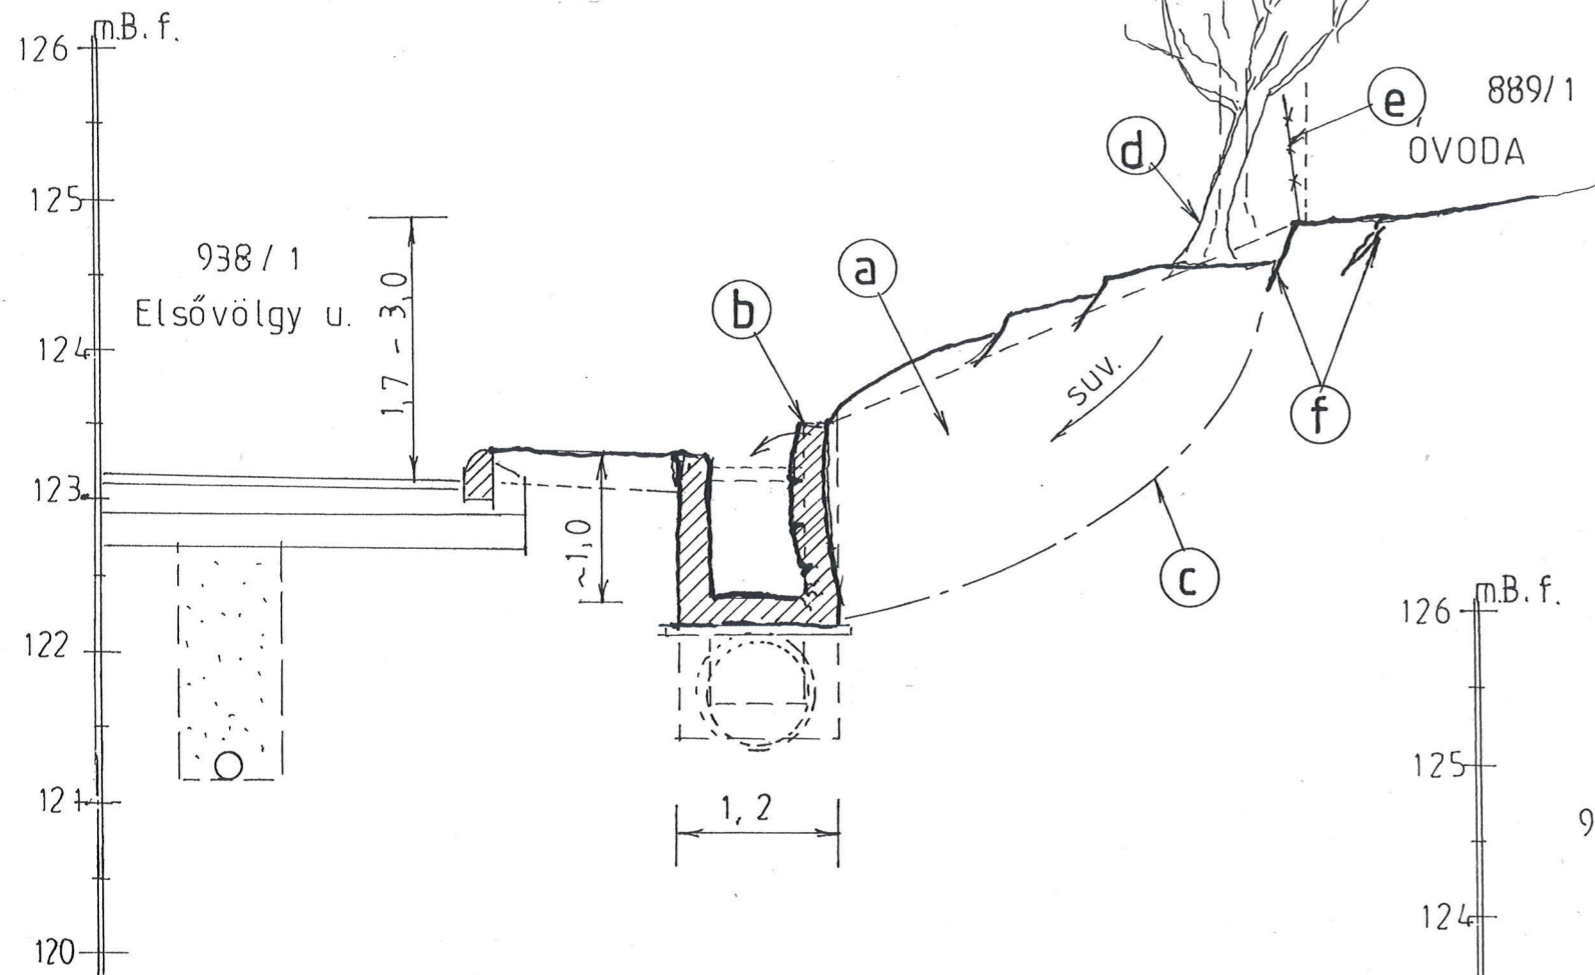
KÁROSODÁSI MINTA- SZELVÉNY M=1:50
(Nagymaros, Elsővölgy u. 938/1. hrsz. óvoda melletti suvadás, ebr: 486 961)

- Ⓐ lesuvadt rézsű (átázott talaj)
- Ⓑ eldeformálódott vb. árok- támfal
- Ⓒ mértékadó (aktív) csúszólap
- Ⓓ elbillent fa (visszafelé dől)
- Ⓔ kibillent kerítés
- Ⓕ suvadási öv- repedések
