2. számú melléklet  
Fakopp mérési jegyzőkönyv

Fa kódja: Fa 2

Helység: Nagymaros Fa helye: Hunyadi sétány

Fafaj: Acer saccharinum (Ezüst juhar) Fa magasság: 12 m, Törzs magasság: 3 m, Kor: 60 év

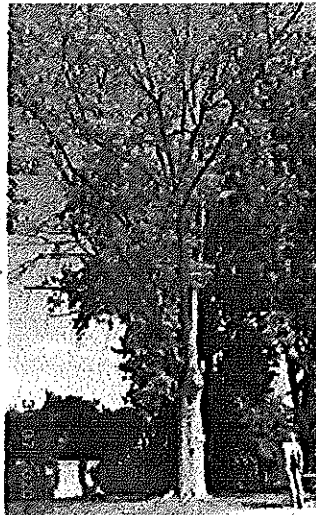
Fa2

Gyökérzet és gyökérnyak állapota: Ép, sérült, gyökérsérülés, gy. nyak sérülés, (közmi, lehordódás, szoknyásodás)

Radó-féle osztályzat: 3

Törzs állapota: Ép, sérült, korhadó, odú, repedés, benőtt ágcsonkok, korhadó ágcsonkok, fagyléc, kéregsérülés, epifiton növények, tapló termőtest,

Radó-féle osztályzat: 2

Koronaalap és korona állapota: Ép, sérült, vágás sérülés, odvas, korhadt, száradó ágak-ágcsonkok, féloldalas korona, vezeték koronában, korona út fölé - épülethez - szomszédba lóg, másik fa koronájával összeér, csúcsszáradt.

A fa egészségi állapota és életképessége: Értékszám: 2,5 A fa általános állapot mutatója: 30 %

A fa statikai állapota (súlypont): középen, NY-ra 1 m-re. Közmi 5 m-en belül: van, nincs.

Környezeti veszélyeztetettség: Alacsony-, közepes-, magas kockázat (emberek, épület, járművek, kerítés, egyéb vagyontárgyak).

Törzs kezelése: Nem szükséges, sérülések kezelése, odú - üregkezelés, törzsrögzítés, sebkezelés, KIVÁGÁS

Korona alap és korona kezelés: Nem szükséges, korona csökkentés: 30 %, vágások csönkolása, száraz ágak-ágcsonkok levágása, koronaalakító - ápoló - szárazoló - beláthatóság biztosító - védőtávolság kialakító - statikai helyreállító metszés, hajtásválogatás, visszavágás, korona ritkítás, fiziológiai egyensúly helyreállítása - súlypontjavítás, ifjítás, csőfal pótlás (fasebészeti beavatkozás), sebkezelés, másik koronához - út fölé - vezetékhez - szomszédhoz - épülethez - erő ágak kurtítása, fa dinamikus - statikus rögzítése, fa kitámasztása - függesztése, vágások összekötése, KIVÁGÁS.

Kezelési javaslat: A fa az előírt törzs- és korona kezelés után rendszeres ellenőrzés mellett még fenntartható.

Megjegyzés: 3 év múlva felülvizsgálat javasolt.
