# VIZUÁLIS ÉS MŰSZERES ÁLLAPOTFELMÉRÉS ÉS KEZELÉSI JAVASLATOK

Nagymaros, Váci út 21 szám alatti Sigil  
kávézó udvarán álló kijelölt fáról

Megrendelő: Nagymaros város önkormányzata  
Készítette: Hardy Viktor Gábor okleveles faápoló és favizsgáló szakember  
(oklevélszám: KETK/S-4/2018), a Magyar Faápolók Egyesületének  
favizsgáló munkacsoportjának tagja (nyilvántartási szám: FV-18/023)  
minősített favizsgálók jegyzékében szerepel

2021-09-30 Pécel

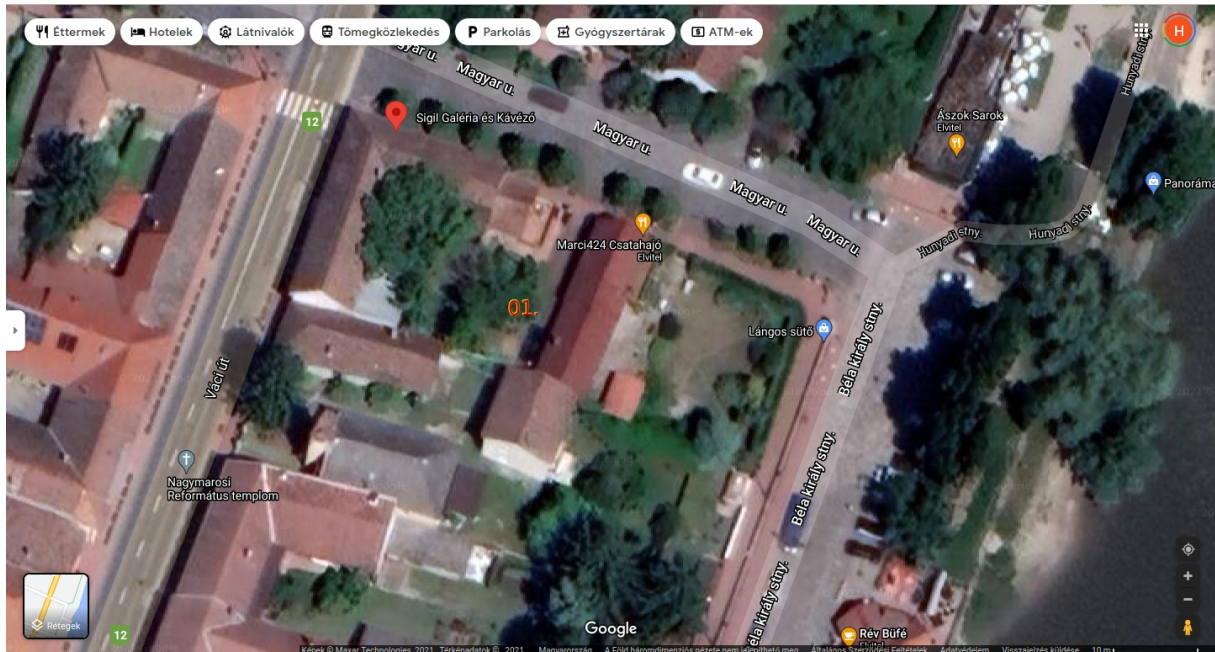
A szakvélemény tárgya a 2626, Nagymaros Váci út 21 szám alatti Sigil kávézó belső udvarán álló 1db lombosfa vizsgálata a környezetükre jelentett kockázatok szempontjából, mivel a fa koronája szárad, a töve pedig erősen korhad. A fát a helyszínen megszámoztam. A vizsgálat tárgya a **piros** számmal jelzett fa.

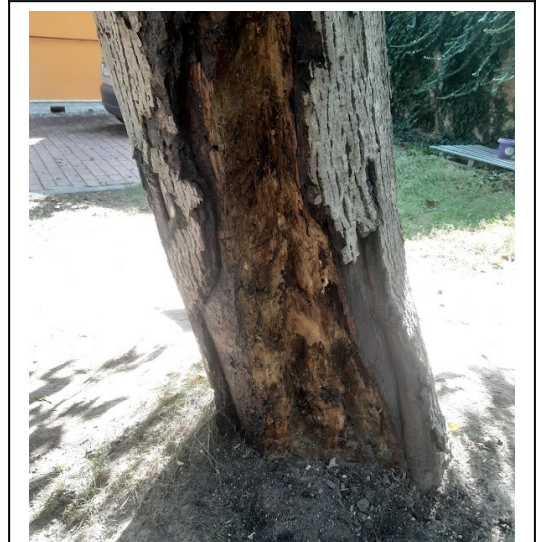
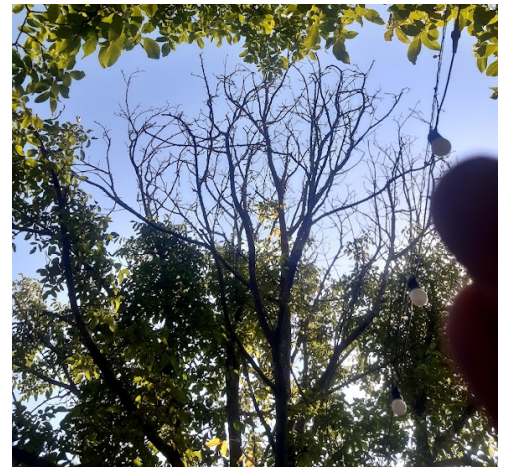
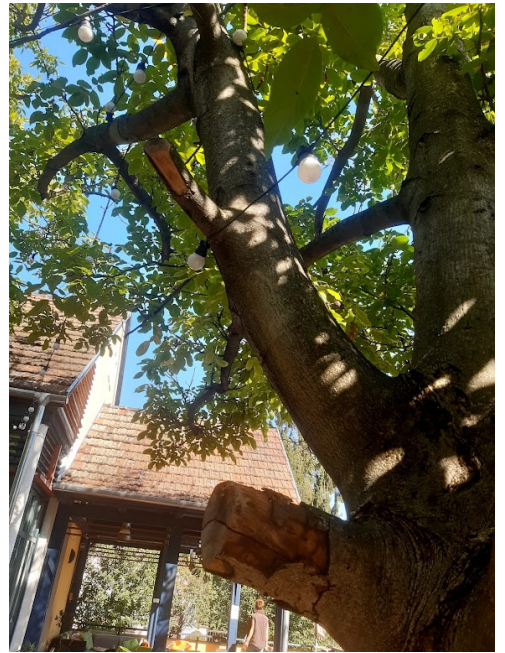
- A fa a belső udvaron áll a burkolt terasztól 1m-re, a parkolótól 3m-re, az épülettől 6m-re.
- Több fával állományt alkotva közülük a Dunához legközelebbi egyed.
- A gyökérzóna a gyökérnyak körül valószínűleg fel lett töltve, esetleg a többi rész lett lehordva.
- A gyökérzóna több mint fele szabad felszínű
- A gyökérnyaknál jelentős (a kerület legalább 50%-ra kiterjedő korhadás)
- RADÓ féle értékszám (0-5):2

- A gyökérnyaki korhadás 1m magasságig terjedt a törzsön
- Görbe törzs
- RADÓ féle értékszám (0-5):2

- Terhelt koronaalap
- Levágott ágak meghagyott csonkjai
- Visszaszáradó nagyobb koronarészek (a korona kb. 1/3-a teljesen száraz)
- Izzósor a koronában
- RADÓ féle értékszám (0-5):3

Elmondás alapján a gyökérnyaki korhadás és a korona száradása az utóbbi 1-2 évben vált jelentőssé, tehát egy gyors leromlásról beszélhetünk. A gyökérnyaki korhadás már most kritikus statikai gyengülést okozott, és a lombkorona tápanyagellátását is jelentősen korlátozza, hamarosan az is kritikussá válhat. Sajnos a gyökérnyaki korhadást javítani nem lehet, spontán gyógyulás nem várható.

A fa veszélyzónáján belül terasz, parkoló és épületek találhatóak. A fa élőhelyi adottságai még megfelelőek. Ezek alapján **A fa a környezetét komolyan veszélyezteti.**

**Kezelési javaslatok, alternatívák:** A fa kivágása.

**A beavatkozás sürgőssége:** Minél előbb elvégzendő.

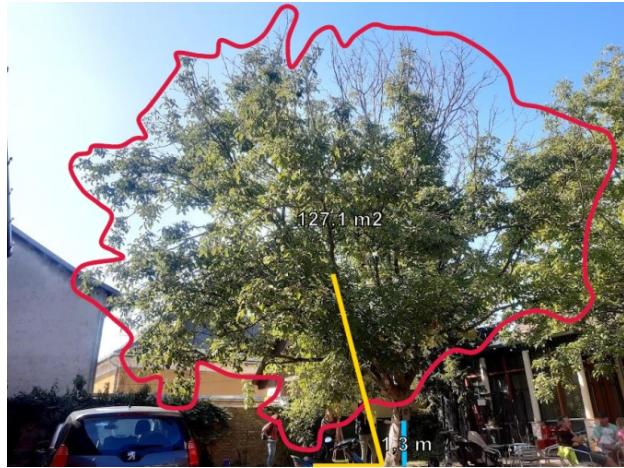
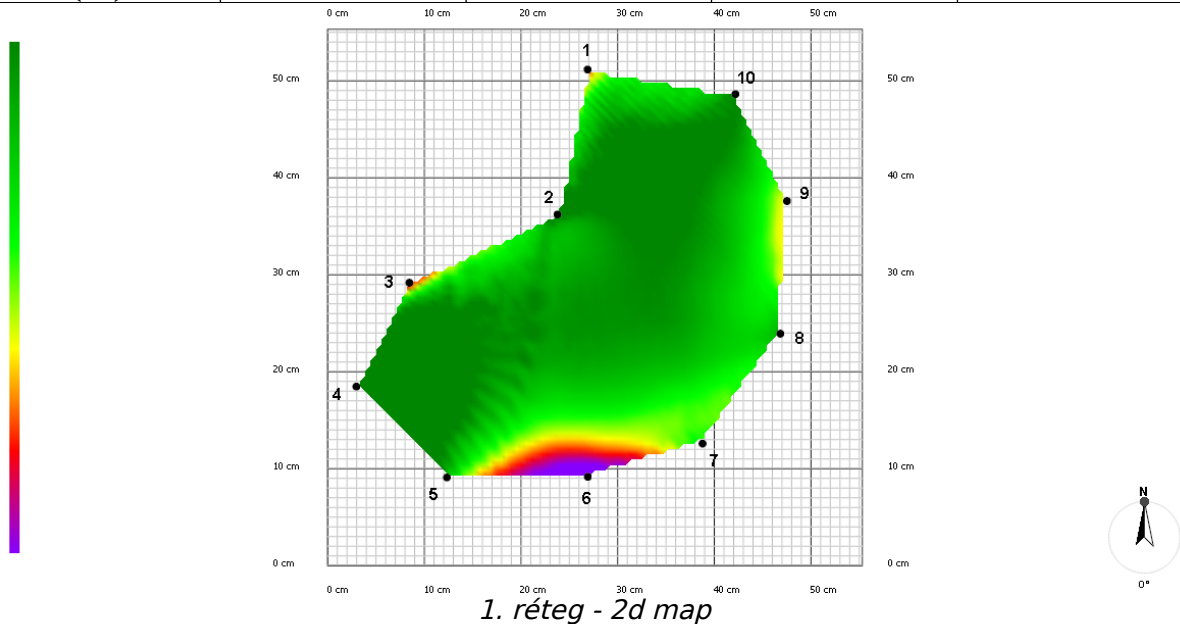
Szél	
Szél modell:	EN1991
Térség:	Falu
Alap szél sebesség:	26,0 m/s
Száraz levegő hőm.:	9 °C
Lombkorona	
Korona modell:	Rajzolt
Terület:	127,08 m <sup>2</sup>
Csúcs magasság:	13,19 m
Középmagasság:	7,1 m
Alsó magasság:	1,85 m
Törzs	
Dőlés szöge:	76 °
Dőlés iránya:	Kelet (90 °)
Fa	
Szél terhelés:	19889 N
Középmagasság:	7,33 m
Ellenállási tényező:	0,22
Szilárdság:	19,7 MPa

Réteg név	Magasság	Korhadt terület	Biztonsági Faktor	Kockázati értékelés
1. réteg Irregular (10)	35 cm	5 %	79 %	Magas kockázat
