MŰSZAKI ÁLLAPOTFELMÉRÉSI JEGYZŐKÖNYV /2026. MÁJUS/

Helyszín: 2626 Nagymaros, Csillag utca 4.

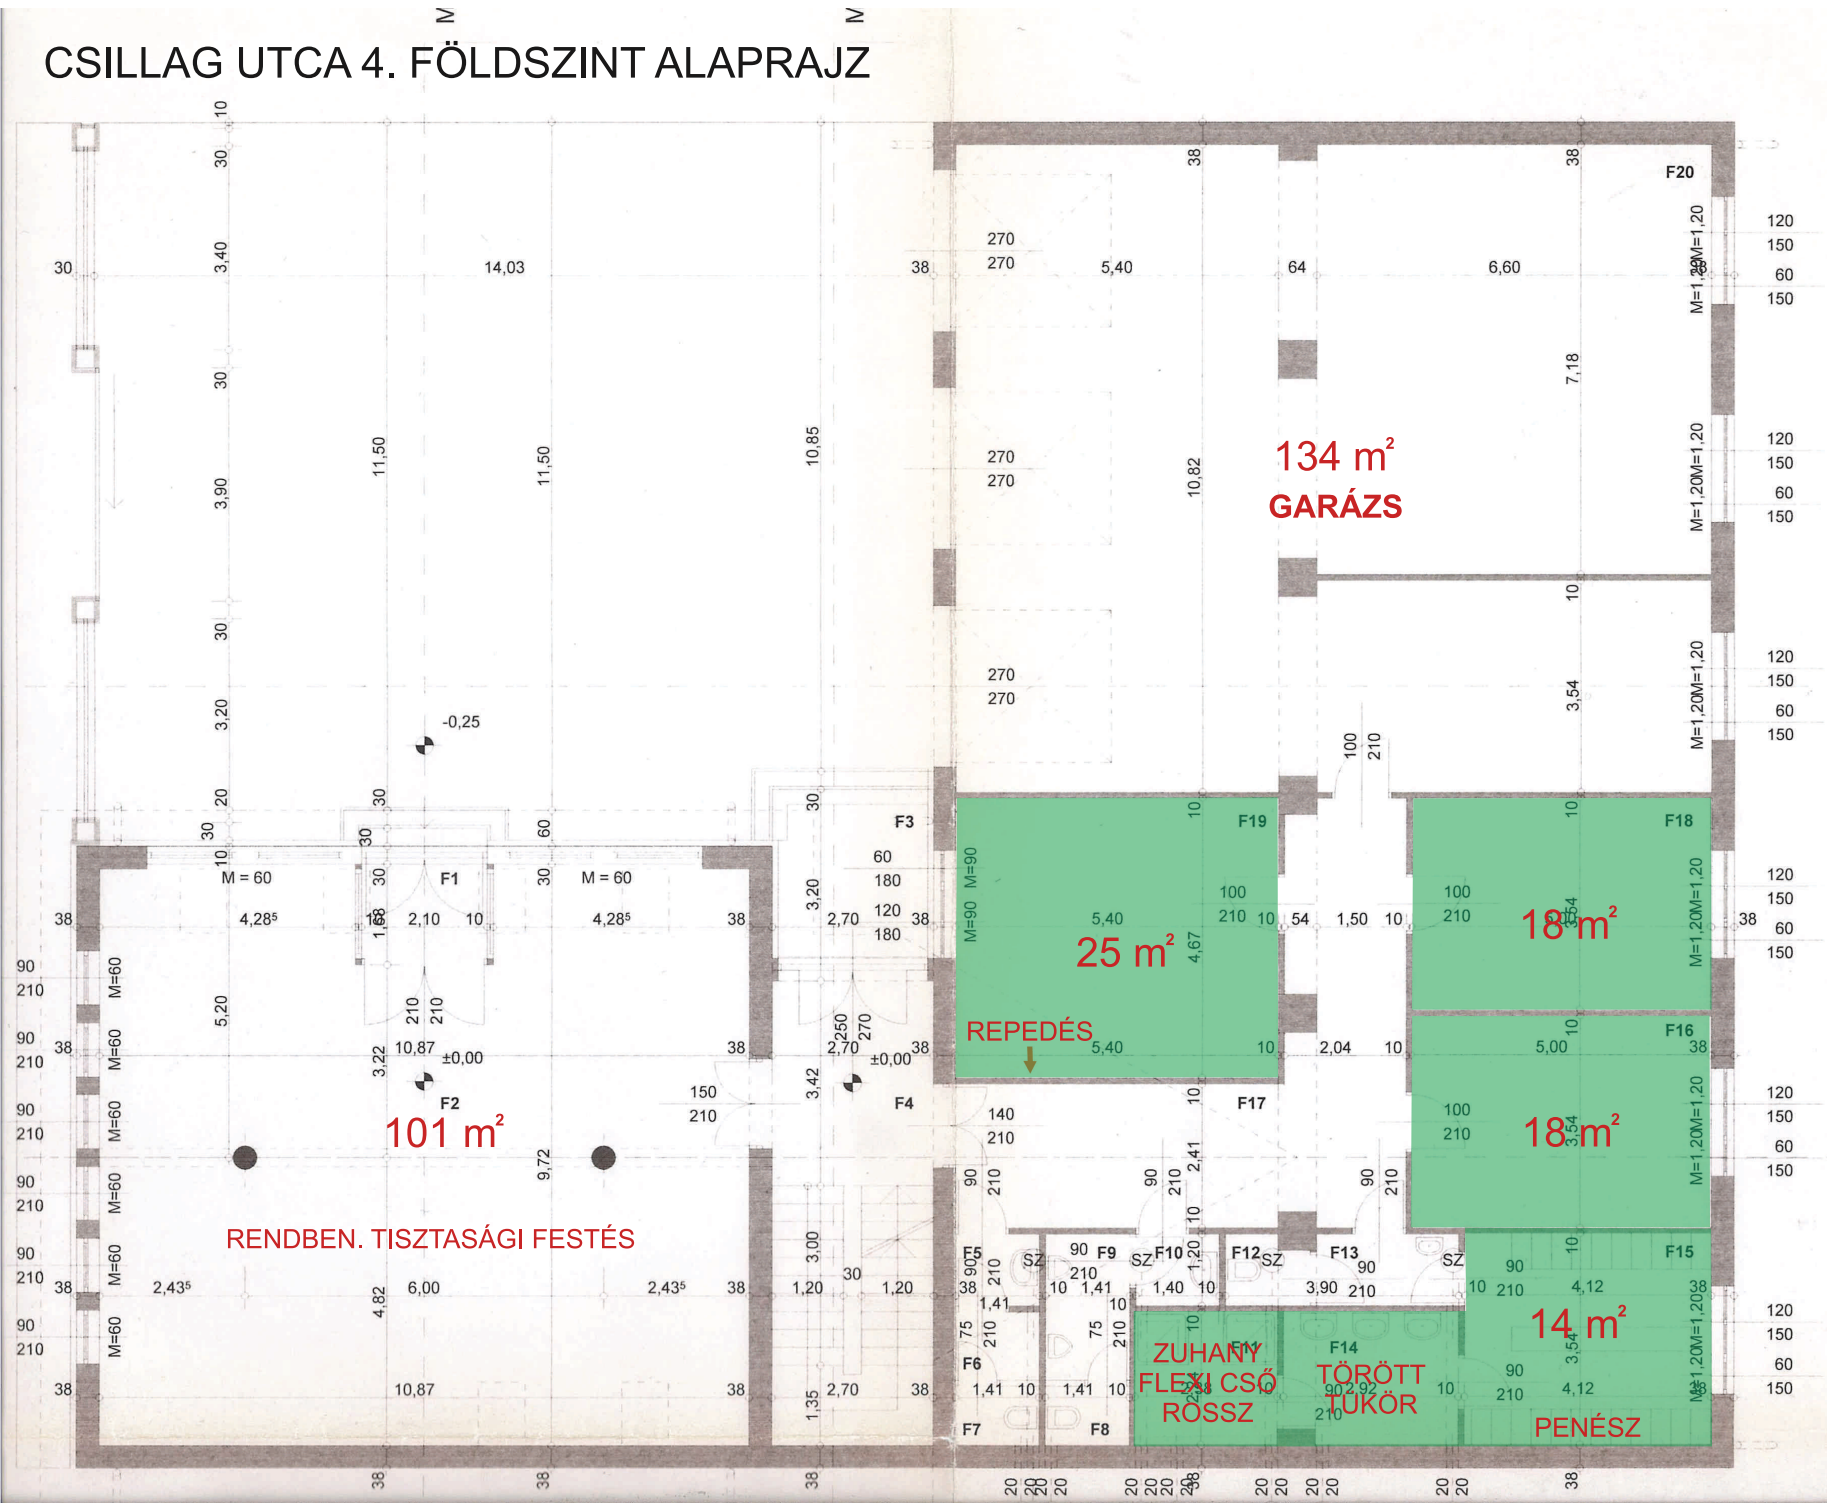
CSILLAG UTCA 4. FÖLDSZINT ALAPRAJZ

- E21,E23 helyiség: Az ablak alatt nagyobb esőzésnél beázás tapasztalható
 - E4 helyiség: Melegvíz elzáró folyik(nyitott állapotban)
 - E6 helyiség: Mosogató csaptelep cseré
 - E21 helyiség: A radiátorszelepnél szivárgás
 - F19, E2, E5, E6, T3 helyiség: A falon repedés
 - F2, F20 helyiség: Az állapot alapvetően rendben van, tisztasági festés ajánlott
 - E9 terasz: A vakolat sérült/hiányos
 - F15 helyiség: A csempe feletti fal penészes
 - T2 helyiség: Bojler folyik, felújítás vagy cseré javasolt
 - T4 helyiség: Beázás
- Szabad helyiségek

ÖSSZESÍTÉS: A felmérés alapján az ingatlan belső állapota átlagos, a jelölt pontokon (E21, E23, T4) mihamarabb állagmegóvó javításokra van szükség a szerkezet védelme érdekében.
