# MŰSZAKI ÁLLAPOTFELMÉRÉSI JEGYZŐKÖNYV /2026. MÁJUS/

Helyszín: 2626 Nagymaros, Csillag utca 4.

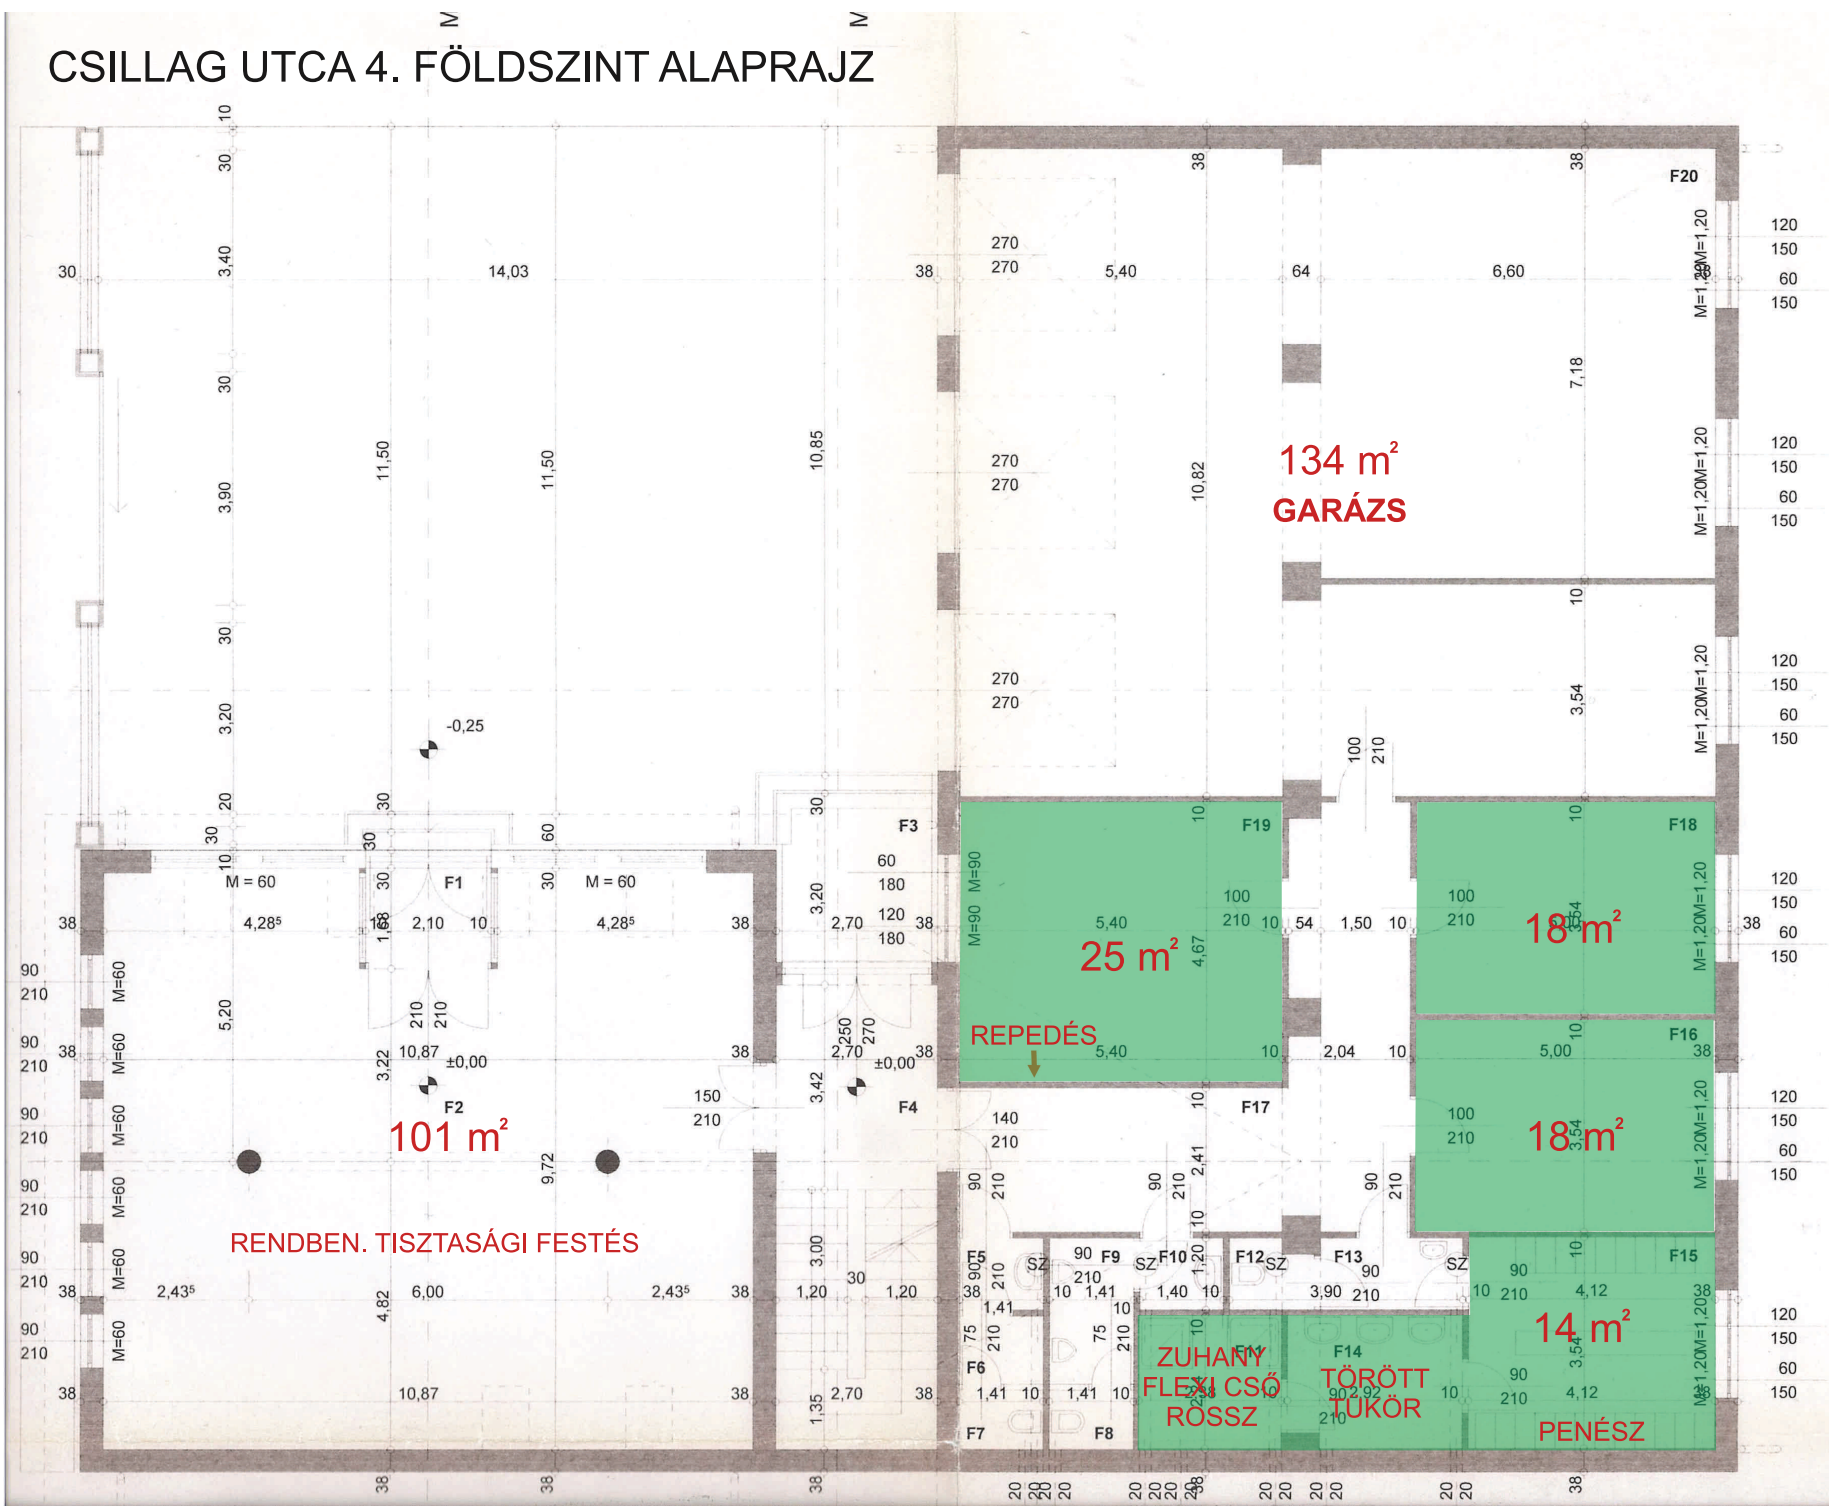
# CSILLAG UTCA 4. FÖLDSZINT ALAPRAJZ

- E21,E23 helyiség:** Az ablak alatt nagyobb esőzésnél beázás tapasztalható
- E4 helyiség:** Melegvíz elzáró folyik(nyitott állapotban)
- E6 helyiség:** Mosogató csaptelep csere
- E21 helyiség:** A radiátorszelepnél szivárgás
- F19, E2, E5, E6, T3 helyiség:** A falon repedés
- F2, F20 helyiség:** Az állapot alapvetően rendben van, tisztasági festés ajánlott
- E9 terasz:** A vakolat sérült/hiányos
- F15 helyiség:** A csempe feletti fal penészes
- T2 helyiség:** Bojler folyik, felújítás vagy csere javasolt
- T4 helyiség:** Beázás

**ÖSSZESÍTÉS:** A felmérés alapján az ingatlan belső állapota átlagos, a jelölt pontokon (**E21, E23, T4**) mihamarabb állagmegóvó javításokra van szükség a szerkezet védelme érdekében.
