MŰSZAKI ÁLLAPOTFELMÉRÉSI JEGYZŐKÖNYV /2026. MÁJUS/

Helyszín: 2626 Nagymaros, Csillag utca 4.

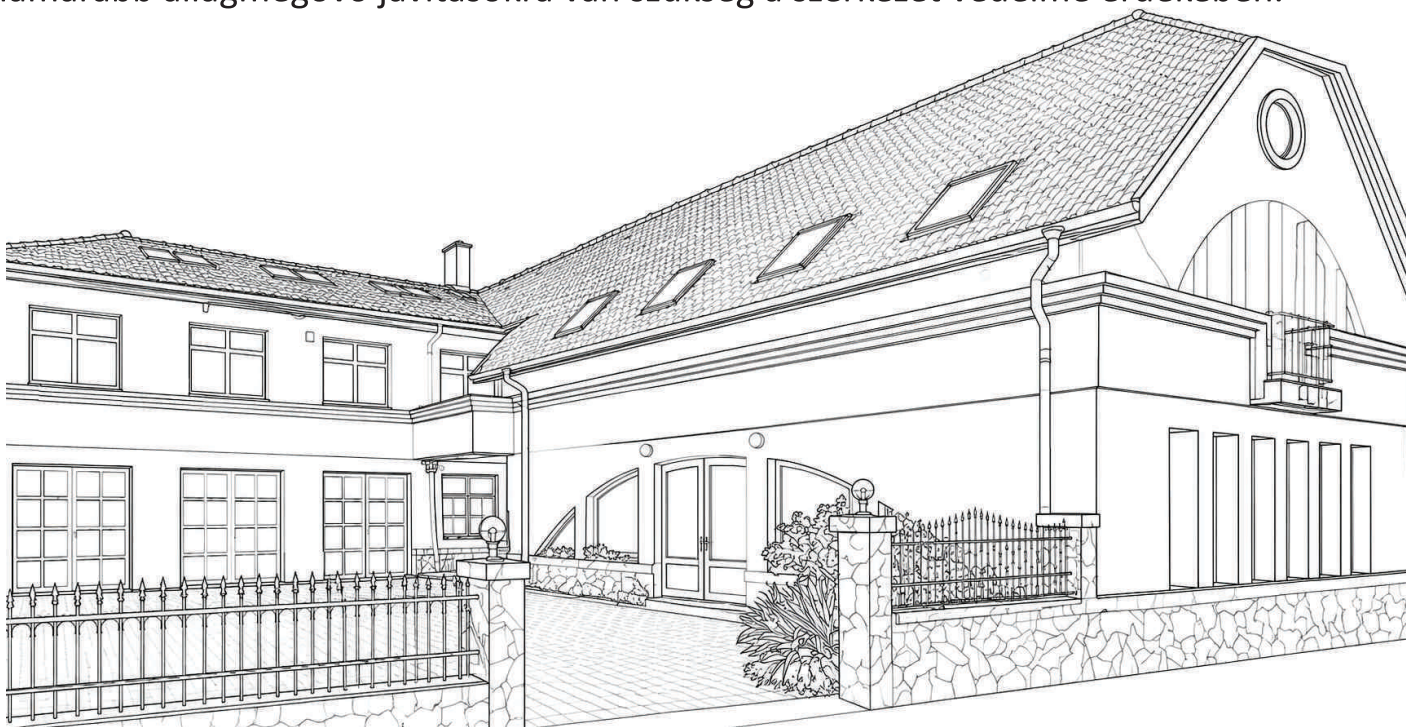
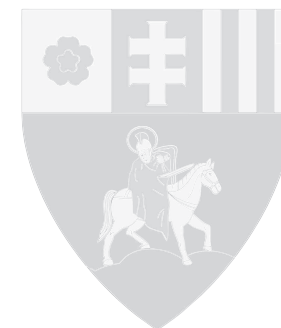
CSILLAG UTCA 4. FÖLDSZINT ALAPRAJZ

- E21,E23 helyiség: Az ablak alatt nagyobb esőzésnél beázás tapasztalható
 - E4 helyiség: Melegvíz elzáró folyik(nyitott állapotban)
 - E6 helyiség: Mosogató csaptelep cseré
 - E21 helyiség: A radiátorszelepnél szivárgás
 - F19, E2, E5, E6, T3 helyiség: A falon repedés
 - F2, F20 helyiség: Az állapot alapvetően rendben van, tisztasági festés ajánlott
 - E9 terasz: A vakolat sérült/hiányos
 - F15 helyiség: A csempe feletti fal penészes
 - T2 helyiség: Bojler folyik, felújítás vagy cseré javasolt
 - T4 helyiség: Beázás
- Szabad helyiségek

ÖSSZESÍTÉS: A felmérés alapján az ingatlan belső állapota átlagos, a jelölt pontokon (E21, E23, T4) mihamarabb állagmegóvó javításokra van szükség a szerkezet védelme érdekében.
